2014-2015年辽东湾东岸砂质海滩海岸 侵蚀现状评价

Evaluation of the Erosion Status of Sandy Beach Coast Along the Eastern Coast of the Liaodong Bay From 2014 to 2015

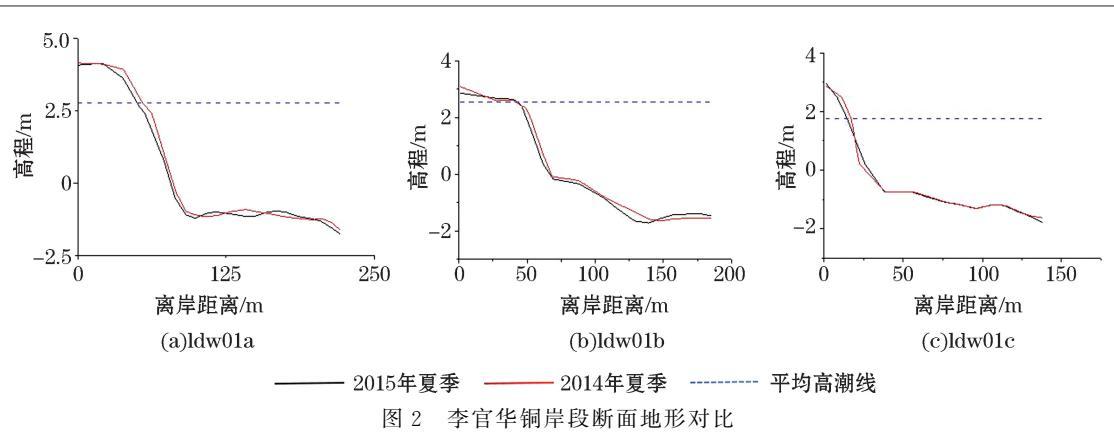
Fig.2 Comparison of the section topography at the Huatong coast of Dalian Liguan

本岸段岸线平均后退距离为 1.4 m,整条岸段表现为强侵蚀。由南向北表现为严重侵蚀、稳定、淤积状态。 3条断面平均变化介于-9.35~-1.29 cm/a。从图 2 可知,主断面 a 地形发育严重侵蚀地形结构,侵蚀 主要位于潮间带,平均侵蚀高度达到 25.80 cm/a,潮下带发育沙坝地形,共有两道沙坝,沙坝位置有移动的趋势,移动距离在 10 m 左右;b 断面陆域地形降低,该区域的地形变化主要为人为造成,潮间带上部有轻微淤积,淤积速率为 4 cm/a,潮间带中部、下部严重下蚀,可达 18.20 cm/a,潮下带表现为淤积,淤积速率为 12.40 cm/a,发育沙坝一处;c 断面滩面、潮间带上部严重侵蚀,侵蚀速率为 9.10 cm/a,潮间带中下部淤积较为显 著,淤积速率为 24.80 cm/a,潮间带下部到潮下带地形较为稳定,发育沙坝一处,位置稳定(图 2)。

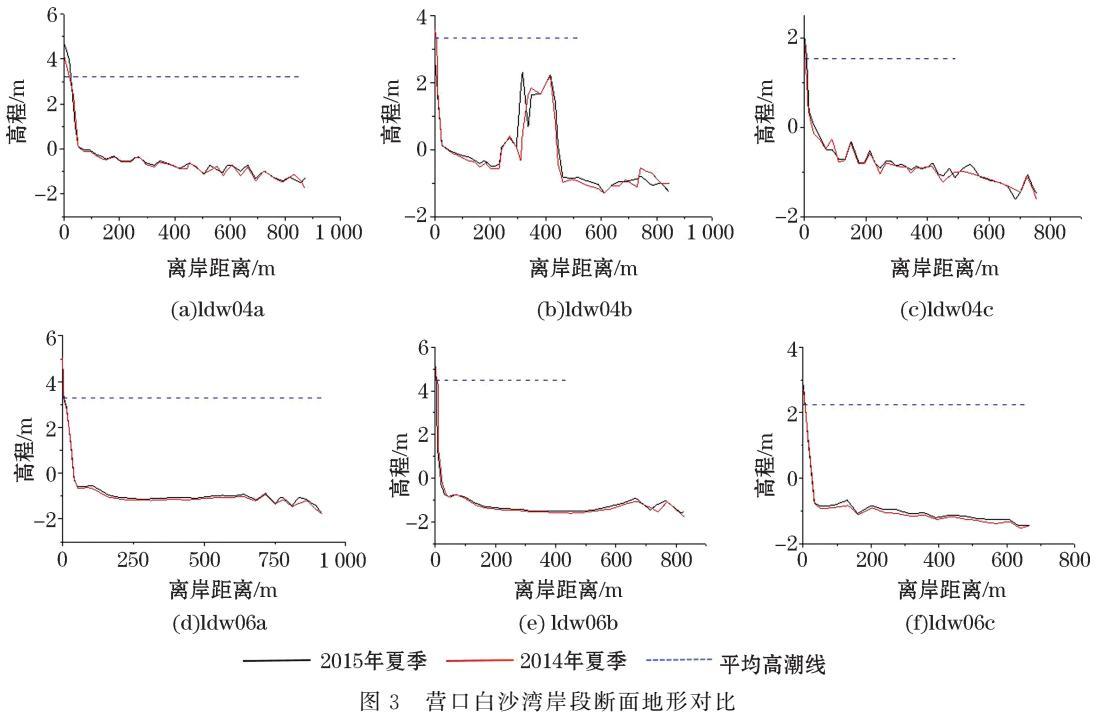
Fig.3 Comparison of the section topography at the Baisha Bay coast of Yingkou

白沙湾南侧 3 条断面地形变化都表现为淤积,断面平均变化介于 3.26~5.93 cm/a,断面最大下蚀达 1.28 m。主断面 a 断面地形抬升较高,达到 56.70 cm/a,现场有人工填沙的痕迹,是该区域地形变化主因。 在潮间中、下部较为稳定,表现为韵律性的轻微淤积型态,发育多条沙坝,潮下带沙坝有轻微移动现象,最大 移动距离为 30 m;b 断面潮间带上部侵蚀非常显著,1 a 内下蚀接近 0.5 m,但潮间带中部地形稳定,潮间带 下部淤积明显,潮间带下部还修筑了两条人工坝,导致整体地形数据表现为淤积,潮下带发育两道沙坝,沙坝 位置未发生移动现象,第 1 道沙坝表现为淤积,淤积速率为 10.40 cm/a,第 2 道沙坝向海侧翼为侵蚀,侵蚀速 率为 20.00 cm/a;c 断面潮间带上部地形稳定,潮间带中部、下部和潮下带发育多条沙坝,沙坝位置移动不明 显,沙坝多以淤积为主,淤积速率为 2.70 cm/a(图 3)。

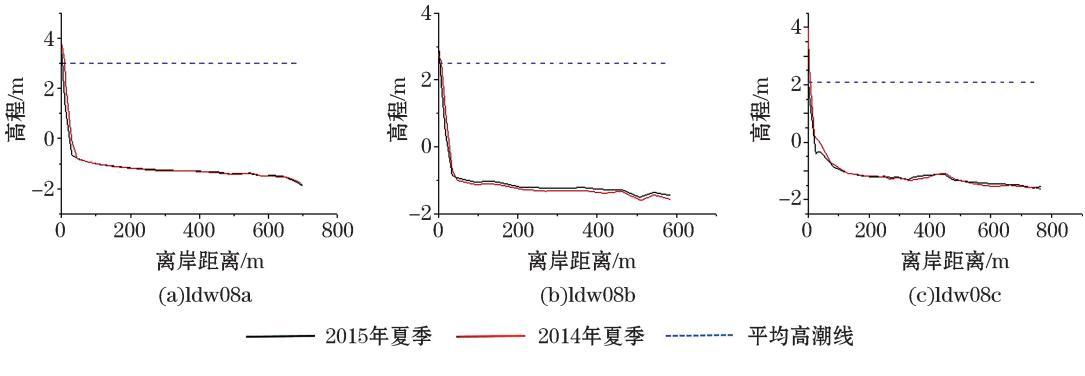
图 4 营口仙人岛岸段断面地形对比

本岸段岸线严重侵蚀,岸线年后退距离达到了 7.6 m,侵蚀陡坎发育明显且逐年后退。

断面平均变化为-1.84~5.95 cm/a。最大下蚀达 1.81 m。主断面 a 潮上带、潮间带侵蚀陡坎发育且伴随明显地形下蚀,侵蚀速度达到 8.30 cm/a,潮间带中下部到潮下带地形稳定,无明显淤蚀现象发生。b 断面和 c 断面在潮间带以上部分也有下蚀现象,侵蚀陡坎发育,在该区域,b 断面侵蚀速率为 5.10 cm/a,c 断面由于滩面建筑倒塌,侵蚀速率为 50.00 cm/a。但是在潮间带中部到潮下带区域,两条辅助断面淤积现象较为明显,b 断面淤积速度为 9.20 cm/a,c 断面淤积速率为 7.10 cm/a。3 条剖面附近相应的岸线位置大幅后退,且岸滩建筑破坏严重,应为当年强风暴潮造成的结果(图 4)。

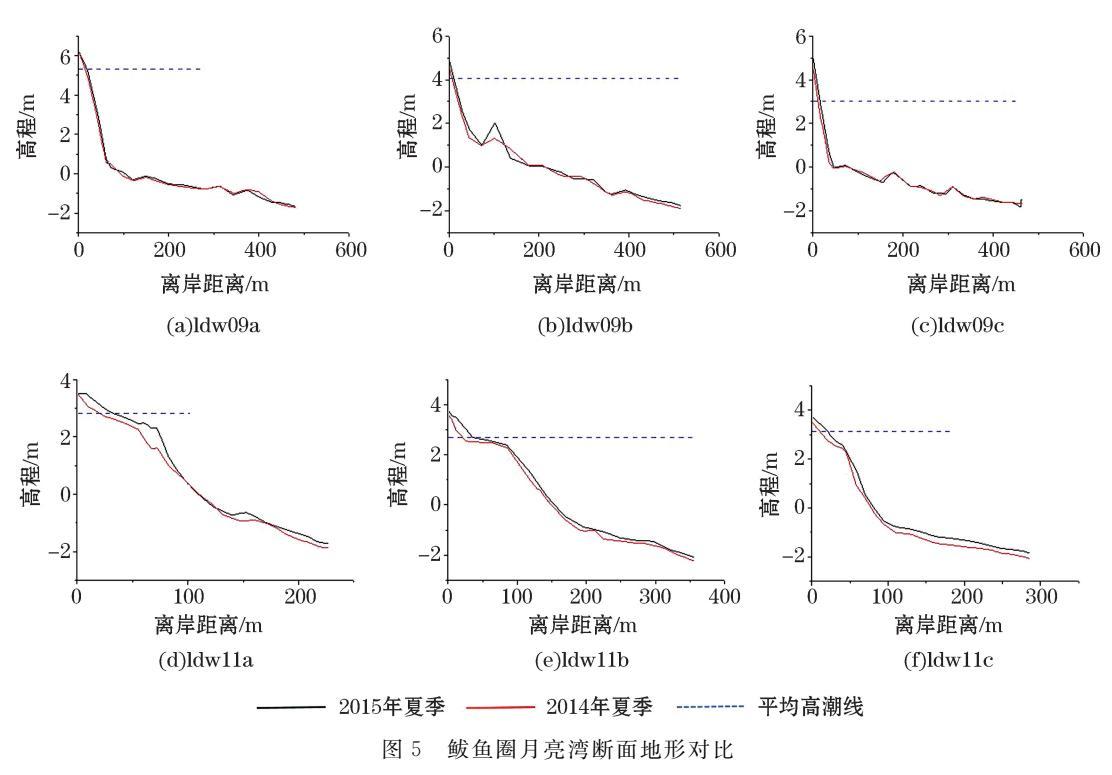
月亮湾南部3条断面都出现淤积,断面平均变化介于2.72~9.01 cm/a。断面最大下蚀0.42 m。主断面 a 潮间带中部以上都为淤积状态,淤积速率为8.01 cm/a,潮间带下部开始,发育3道沙坝,淤积侵蚀现象交 替出现,但整体仍以淤积为主,淤积速率为3.10 cm/a。b 断面潮间带中部以上淤积现象非常显著,该区域发 育1道沙坝,沙坝抬升显著,淤积速率达到40.10 cm/a,潮间带中部以下像主断面一样,淤积侵蚀现象交替出 现,淤积速率为5.10 cm/a。c 断面潮间带中部以上也有淤积现象出现,速率为4 cm/a,潮间带中部以下地形 较为稳定。两条辅助断面都发育沙坝,沙坝位置稳定。该区域的淤积现象经推测应与当地海流的流向有关 (图 5)。

月亮湾北部3条断面均表现为淤积现象,且淤积较为严重,断面平均变化介于19.33~23.70 cm/a。断面最大下蚀为0.06 m。3条断面均表现为潮上带、潮间带淤积非常明显、潮下带轻微淤积,淤积速率分别为19.30,14.90,23.70 cm/a。月亮湾海滩在当年应有整治修复、人为填沙的行为,导致该区域出现如此显著的淤积现象(图 5)。

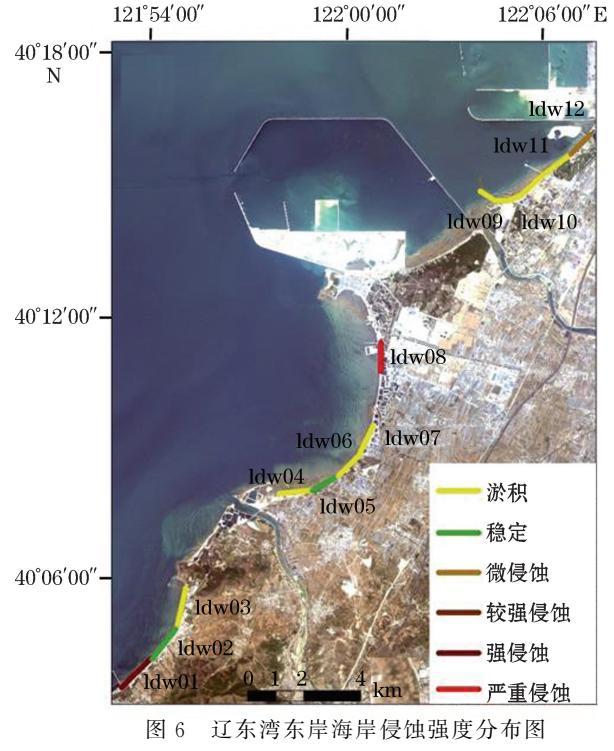
Fig.6 The distribution of coastal erosion strength along the eastern coast of the Liaodong Bay

监测结果表明,尽管经过了多年的整治修复,辽东 湾东岸仍然有海岸侵蚀灾害存在,主要分布在辽东湾东 岸的南侧大连李官华铜海岸以及中部营口仙人岛附近 海岸。大连李官华铜海岸以断面下蚀为主,断面下蚀非 常严重,主断面年下蚀量达到了9.35 cm;岸线也有轻微 后退,年后退距离为1.4 m。营口仙人岛海岸侵蚀灾害 主要表现为岸线后退,年后退距离达到了7.6 m,造成了 大量的土地面积损失以及土石方流失,岸段的南北两侧 也有轻微的断面地形下蚀情况出现。在其他岸段,比如 月亮湾北部,也有部分侵蚀现象存在,但都不严重,也没 有造成明显的损失(图6)。

而本研究的中的李官华铜海岸和仙人岛海岸,并未有任何防护修复工程实施,而周边河流泥沙含量逐年 减少,且海域中仍有挖沙行为,导致这两个岸段海岸侵蚀一直较为严重,造成了比较大的土地面积损失。

可以看出,辽东湾东岸的华铜海岸和仙人岛岸段,侵蚀现象仍然明显;而开展了防护修复工程的月亮湾、 白沙湾等原侵蚀岸段,都基本趋于稳定,没有再发生海岸侵蚀现象。因此,在日后的海滩管理中,应该对出现 海岸侵蚀以及海岸侵蚀风险较高岸段开展防护修复工程,以确保海滩的稳定性,降低海岸侵蚀造成的土地流 失与经济损失。
