淤泥质海床相邻的岬湾沙滩剖面特征研究^{*}

摘 要:通过对浙江沿海岬角海湾沙滩多处典型剖面的调查,结果表明沙滩与淤泥质海床存在较明显的沙泥分界线,滩面物质自北至南,粒径差别不大,中值粒径在 0.15~0.25 mm 之间,滩面基本呈现单一坡度,坡度为 1:15~1:30,沙滩坡度与波浪动力相关,沙滩前沿波浪动力强,滩面较缓,反之滩面较陡。沙滩退化表现为滩面的截断、粗化和泥化,滩面截断导致沙滩面积减少,中、细沙供给不足;细沙采挖或局部工程导致的沿岸输沙动力条件的改变会使滩面物质变粗;岬湾的水动力条件减弱,易使沙泥分界线抬升,局部泥化;过度挖沙会导致沙滩消失成为泥滩。

Profile Characteristics of the Beaches Adjacent to Muddy Seabed in the Headland Bays

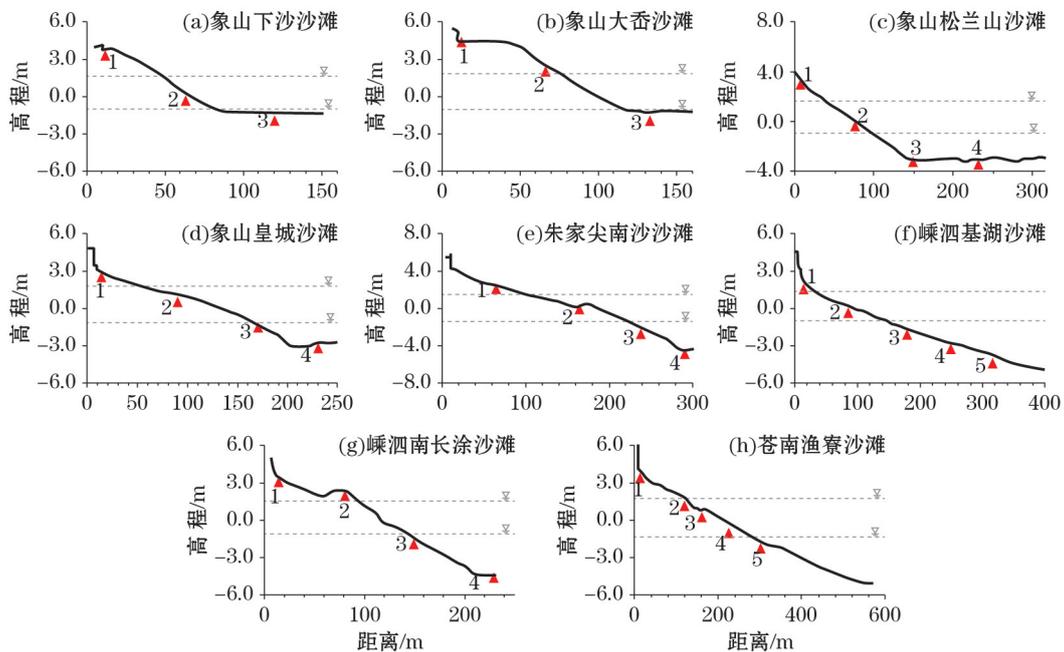
图 2 沙滩剖面形态

浙江沿海岬湾沙滩的宽度普遍小于 200 m,规模最大的苍南渔寮和嵊泗基湖沙滩宽度达到 400 m。沙滩基本呈现单一坡度,少数沙滩的局部地段存在带平台的复式斜坡和折坡,滩面坡度主要为 1:15~1:30,少数约为 1:50,远大于浙江沿海淤泥质潮滩 1:1 000 的坡度^[13],见图 2。波浪作用是岸滩剖面塑造的主要影响因素,统计沙滩坡度与波浪的关系(表 1),对于大部分粒径基本相近的沙滩,滩面的坡度与滩前来波条件关系较大,滩前波高越大,滩面坡度越缓,波高越小,滩面坡度越陡,象山东海岸的四处沙滩、朱家尖沙滩、嵊泗基湖沙滩和渔寮南沙滩的粒径基本相近,滩面平均中值粒径为 0.18~0.23 mm,象山东海岸下沙与大岙沙滩滩前海域受岛屿阻挡波高较小,实测平均波高($H_{1/10}$)仅 0.10 m,滩面坡度基本为 1:15;松兰山和皇城沙滩滩前波浪则可达 0.5 m,滩面坡度为 1:20;苍南渔寮沙滩波高达 0.7 m,滩面坡度约 1:60;从波浪的传播看,嵊泗基湖沙滩前沿波浪要大于朱家尖南沙沙滩,前者滩面坡度为 1:50,后者为 1:30。近岸波浪决定了泥沙悬沙的动力,沿海沙滩的野外观测显示岸滩具有较陡的坡度时,波浪动力较弱也能够维护沙滩特性,如象山下沙和大岙两处沙滩,虽然波浪较弱,波浪接近滩面时发生破碎,波前锋形成一小而陡的破碎面,该处水流紊动强烈,极易使细颗粒泥沙悬浮,粗颗粒泥滞留滩面,沙滩没有出现泥化现象。

注:图中水位为平均大潮高潮位和平均大潮低潮位

Fig. 2 Forms of the investigated beach profiles

沿海沙滩处于在淤泥质海岸带,离岸一定距离的深水区往往是细颗粒泥沙,深水区床面是细泥,沙滩前沿均为淤泥质滩面或水下浅滩。海岸断面由沙滩滩面和淤泥滩面组成,沙滩坡度一般为 1:15 至 1:50,淤泥质滩面坡度约 1:1000,海岸断面的坡折点即为滩脚。沙泥分界线处于滩脚处,分界线较为清晰(图 3~图 5)。滩脚位置取决于沙滩前沿淤泥质滩面的高程,调查的 8 处沙滩中淤泥质滩面均处在平均低潮位附近及以下,大岙和下沙沙滩波浪动力弱,淤泥质滩面处于平均低潮位和平均大潮低潮位之间,松兰山与皇城沙滩波浪动力强,淤泥质滩面处于平均大潮低潮位下约 1.0 m 处,嵊泗南长涂沙滩滩脚在平均大潮低潮位下 3.0 m。

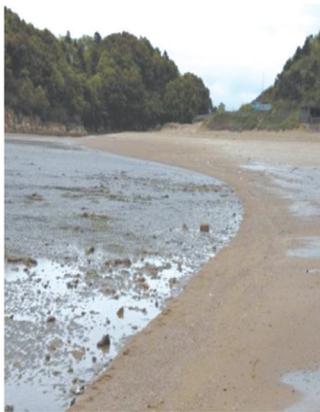
图 3 下沙沙滩的沙泥分界情况

Fig. 3 The boundary of mud and sand in Xiasha beach

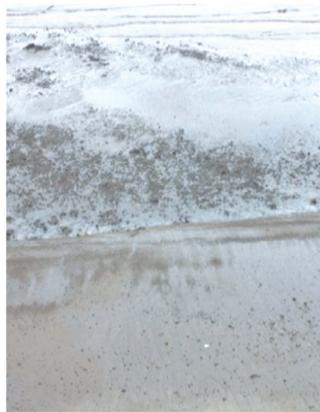
图 4 玉环鲜迭海滩的沙泥分界情况

Fig. 4 The boundary of mud and sand in Xiandie beach

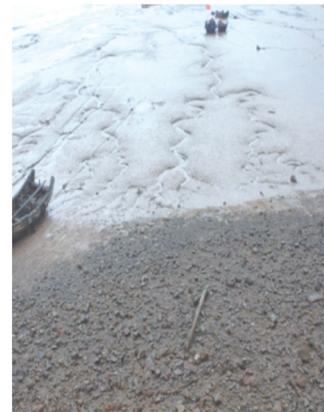
图 5 东沙残留滩面的沙泥分界情况

Fig. 5 The boundary of mud and sand on the residual flat surface of the Dongsha beach

滩涂目前已回填成陆^[14];象山港口道人山西侧原为细沙滩,由于过度开采,至今消失一半,中低潮位以下原有中细砂为粘土质粉砂所取代;洞头东沙由于多年来局部填海建设和沙滩开挖,沙滩已经消失殆尽(图9)。由于波浪、潮流动力条件改变导致沙滩泥化有两种状况:1)沙滩外淤泥面抬升导致滩面宽度减少,即沙与泥的分界线抬升,如东沙残留的局部边滩(图5),东沙岬湾建防波堤后,基本阻隔了外海波浪传入,港内波浪为局部风浪,5年内湾内淤积0.5~1.5 m,据当地调访,随着泥面抬升使残留的局部边滩进一步收缩;2)滩面细颗粒淤泥增多,这种现象在滩面极为平缓时才出现,如在东沙护岸平台上铺设的人工沙体,铺设一年后出现泥化,嵊泗枸杞沙滩排放管附近由于陆域排水造成局部滩面平坦,含泥量明显增多,众多退化沙滩调查中尚未发现具有一定坡度的沙滩滩面泥化的现象。

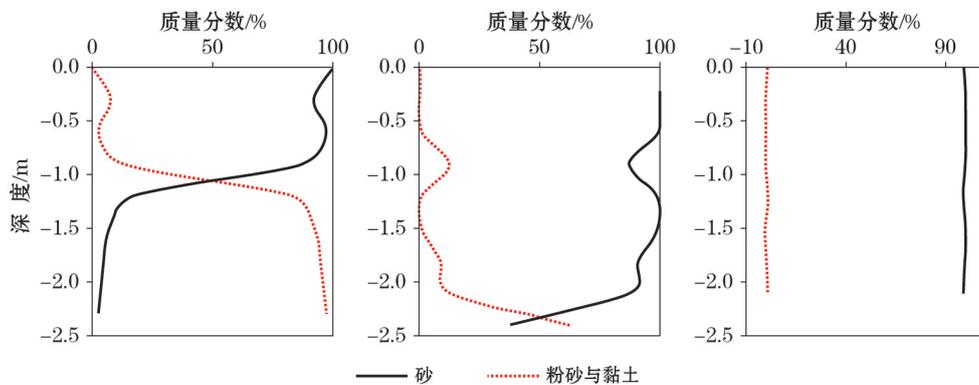
图6 鲜迭沙滩垂向分层特征

浙江沿海的岬角沙滩泥沙来源于陆域,沙滩向海侧堆积,砂料则覆盖在淤泥之上,从象山大岙、下沙两处沙滩和玉环鲜迭沙的垂向取样看,浅层可分为砂层、砂土的混合层和淤泥层。人工沙滩来说十分明显,在淤泥滩上堆积沙料,沙与淤泥之间存在一个混合层,混合层的厚度在一定程度上影响铺沙厚度。玉环鲜迭沙滩近围堤30 m处取3个浅层样,垂线粒径变化见图6。鲜迭湾内沙滩以外海床以粉沙为主体,沙滩从以砂为主过渡到以粉沙为主的过渡层约0.5 m。

Fig. 6 The vertical stratification of the Xiandie beach

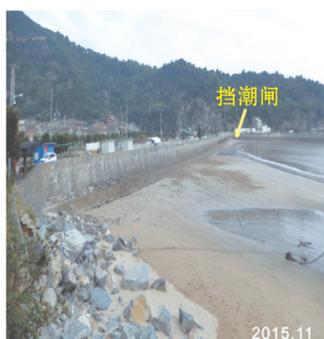
图 7 玉环鲜迭沙滩滩面现状

Fig. 7 The present status of the flat surface of the Xiandie beach

沿岸沙滩属于岬湾内的沙滩,岬湾内常有民居或旅游设施,为保护这些区域生产和生活安全,绝大多数沙滩均建有海堤,有些建在滩肩内,有些甚至在滩面上修筑,人为阻隔了沙滩的沙源,由于潮上带的土地开发和筑堤阻断了沙的来源,沙滩缺少中细沙的供给,破坏岬角海湾内输沙的动态平衡,影响沙滩的维护。有些岬湾过度围滩导致沙滩萎缩,如玉环的鲜迭沙滩。鲜迭沙滩位于玉环县南部大麦屿街道鲜迭湾内,原宽约 450 m,分布在鲜迭湾岬内,面积较大。1997 年因修建鲜迭海堤而被一分为二,堤后方区域开发后沙滩基本消失,形成养殖区和住宅区(图 7)。堤前方区域沙滩面积已经较小,中部和东部沙滩宽度不足 20 m,滩外即为淤泥,在新的水动力环境下滩面砾石增多。

浙江沿海沙滩受损退化较为普遍,大量取沙、围堤和防波堤建设等人为活动改变了沙源和水动力条件,造成沙滩萎缩退化,沙滩退化主要表现在沙滩滩面的截断、沙滩粗化和沙滩泥化等(图7~9)。

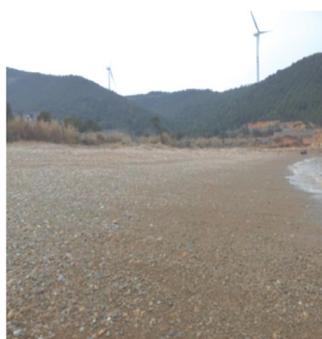
图 8 象山长沙沙滩粗化现状

Fig. 8 The present status of coarsening in the Changsha beach

大量取沙是沙滩粗化最直接的主因,沙滩取沙减少滩面的沙量,降低滩面高程,有些沙滩取走细沙,留下大量粗颗粒砂石,使滩面粗化。泗礁岛五龙乡北侧的中令城湾原是很好的中细砂沙滩,20 世纪三四十年代上海等地到此挖沙,现高潮位附近残留砾石滩,下部为淤泥滩。洞头半屏沙滩由于人为采砂,沙滩沙层变薄,宽度变窄,沙质变粗,沙滩整体规模变小。东岙沙滩东南毗邻大海,沙滩面积约 8 000 m²,原有海滩沙细面广,光泽度好,沙层较厚,存在采砂、挖沙,导致了整个沙滩的滩面形态和沉积物类型分布相应发生了调整,沙滩沉积物粒径随之增大,沙层薄、碎石多。象山长沙沙滩由于取沙后,滩面覆盖大量砾石,完全粗化(图 8)。滩前波浪动力条件的改变也会导致滩面的粗化,苍南县炎亭沙滩滩面沉积物主要由灰黄至灰色的中粗砂组成,海滩较为宽阔,长期以来沿岸输沙处于动态平衡状态。在湾口门东侧修建了炎亭渔港二期防波堤以后,阻挡泥沙的向西搬运,西段沙滩由于波浪的淘刷作用,导致沙滩遭受侵蚀,细颗粒泥沙被带走,逐渐粗化,最后形成砾石滩。

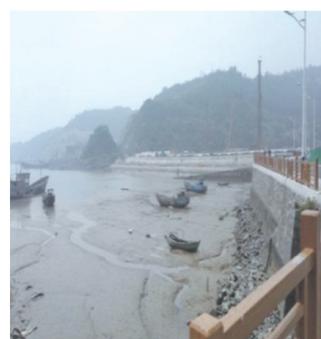
图 9 洞头东沙沙滩泥化现状

Fig. 9 The present status of argillization in the Dongsha beach
