2014-2015年辽东湾东岸砂质海滩海岸 侵蚀现状评价

Evaluation of the Erosion Status of Sandy Beach Coast Along the Eastern Coast of the Liaodong Bay From 2014 to 2015

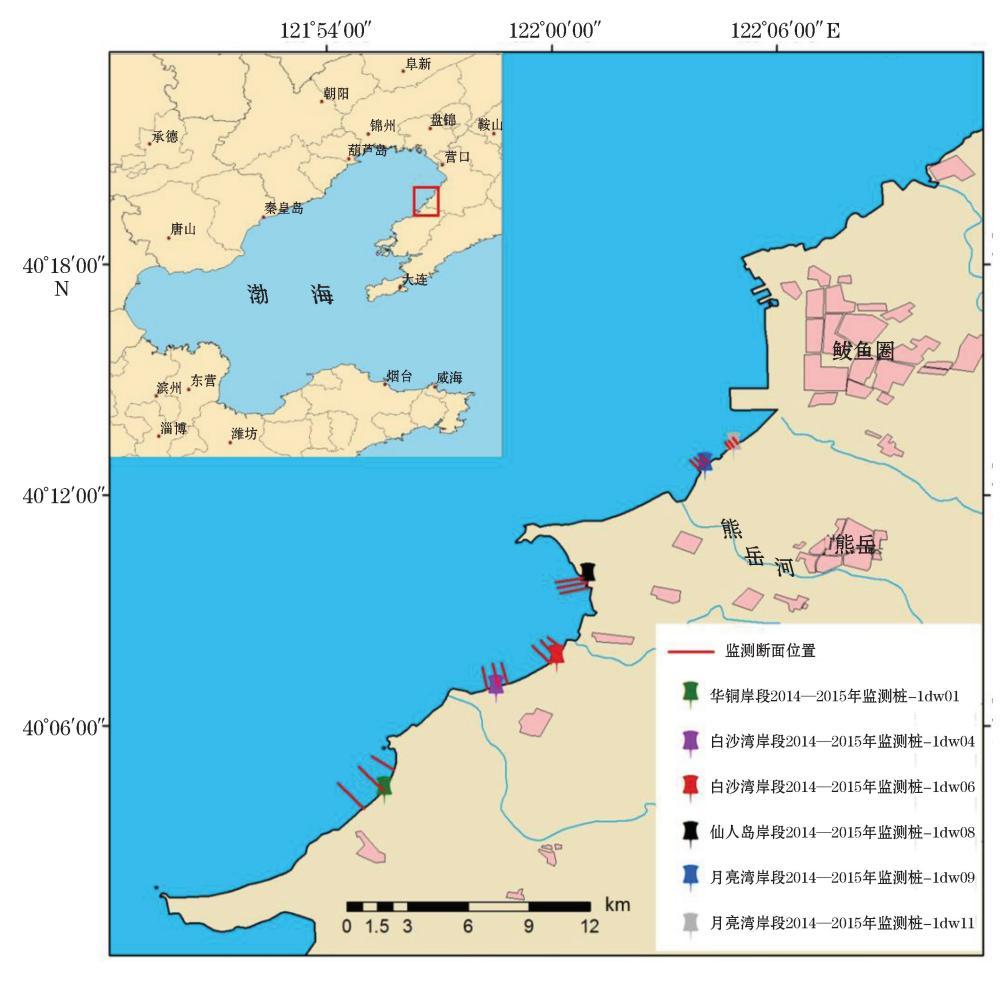
图 1 监测桩和监测断面分布图 Fig.1 Distributions of the monitoring piles and sections

为监测 2 个重点区主要砂质海岸的岸线变化,获取断面地形监测的测量控制点,根据海岸侵蚀分布特征、监测海岸的现场环境以及监测工作的要求,共埋设 12 个监测桩,监测桩位置和分布见图 1。以 12 个监测桩为控制点,于 2014 和 2015 年进行了 4 次海岸侵蚀监测,获取了岸线、断面地形的数据。
